**Zakres robót remontowo – budowlanych na obszarze na którym aktualnie występuje nieczynny, podziemny bunkier na opał na terenie Szpitala przy ul. Św. Jana 9 w Gnieźnie (300301\_1\_001 dz. Nr 65, 66/2, 66/7)**

## **OPIS TECHNICZNY wraz z obliczeniami statycznymi**

do oceny stanu technicznego bunkra na opał  
przy kotłowni w Szpitalu w Gnieźnie przy ul. Św. Jana 9

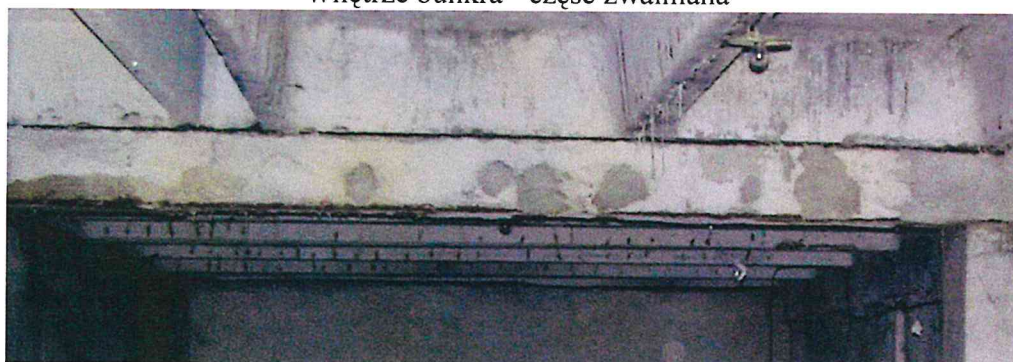
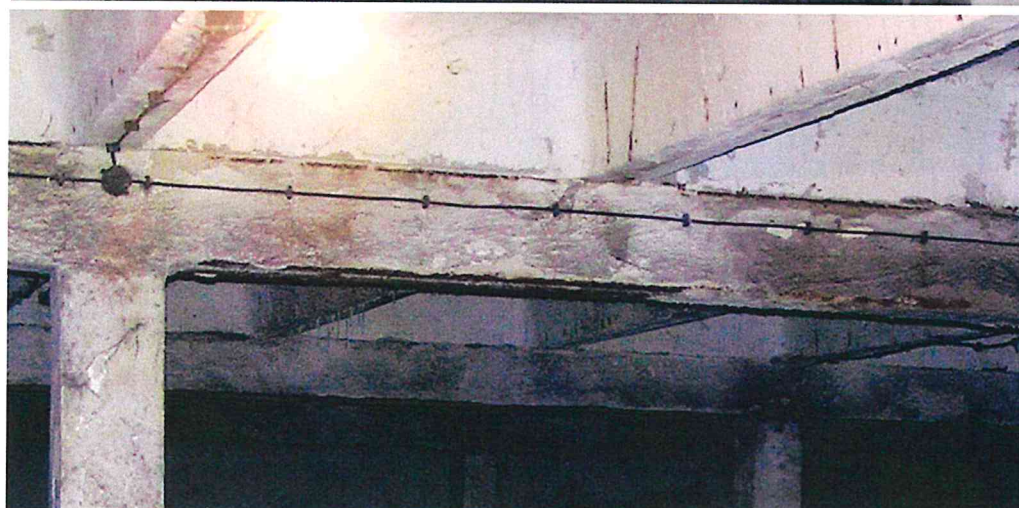
na podstawie dokonanych oględzin dostępnych elementów konstrukcji, ich stan techniczny budzi największe zastrzeżenia. W wielu miejscach przecieki spowodowały odparzenie obrzutki cementowej i korozję samych kształowników podciągów. Utratę części wytrzymałości należy ocenić na ok. 15% nośności pierwotnej. Sytuację komplikuje brak szczegółów projektu konstrukcji i obliczeń, a analiza obciążeń i możliwych przyjętych schematów statycznych, wskazuje na bliskie całkowitemu wykorzystanie projektowej nośności przekroju.

Widoczne „sople” i korozja podciągów

- Skucie słabo przylegającej do belek stalowych obrzutki cementowej, oczyszczenie belek stalowych do III stopnia czystości i zabezpieczenie antykorozyjne powierzchni stali,
  - Wykonanie dodatkowych słupów podpierających podciągi i zmniejszających jego rozpiętość, z wykorzystaniem istniejących ław i stóp fundamentowych (bez wpływu na ich dodatkowe obciążenie):
- Dla przykładu - dostawienie z każdej strony istniejącego podparcia podciągu (rdzenia w ścianie zewnętrznej lub słupa pośredniego), słupa żelbetonowego o grubości 25 cm, co spowoduje zmniejszenie rozpiętości podciągu o 0,5 m → zmniejszona rozpiętość belki podciągu

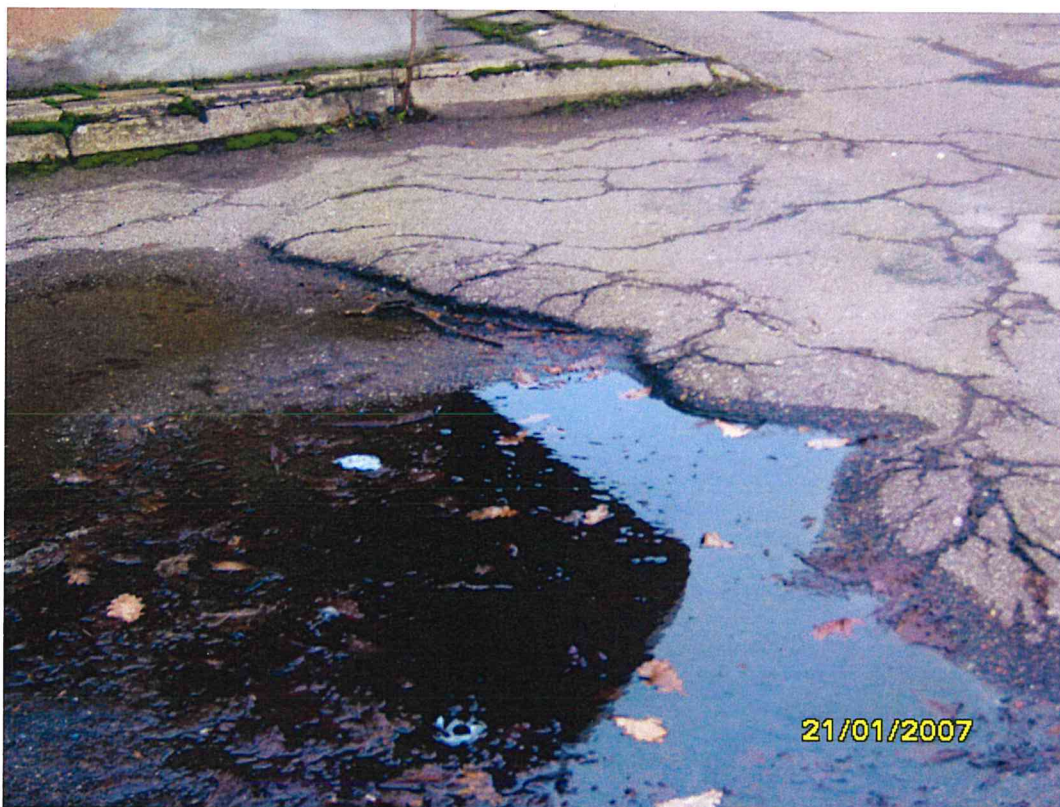
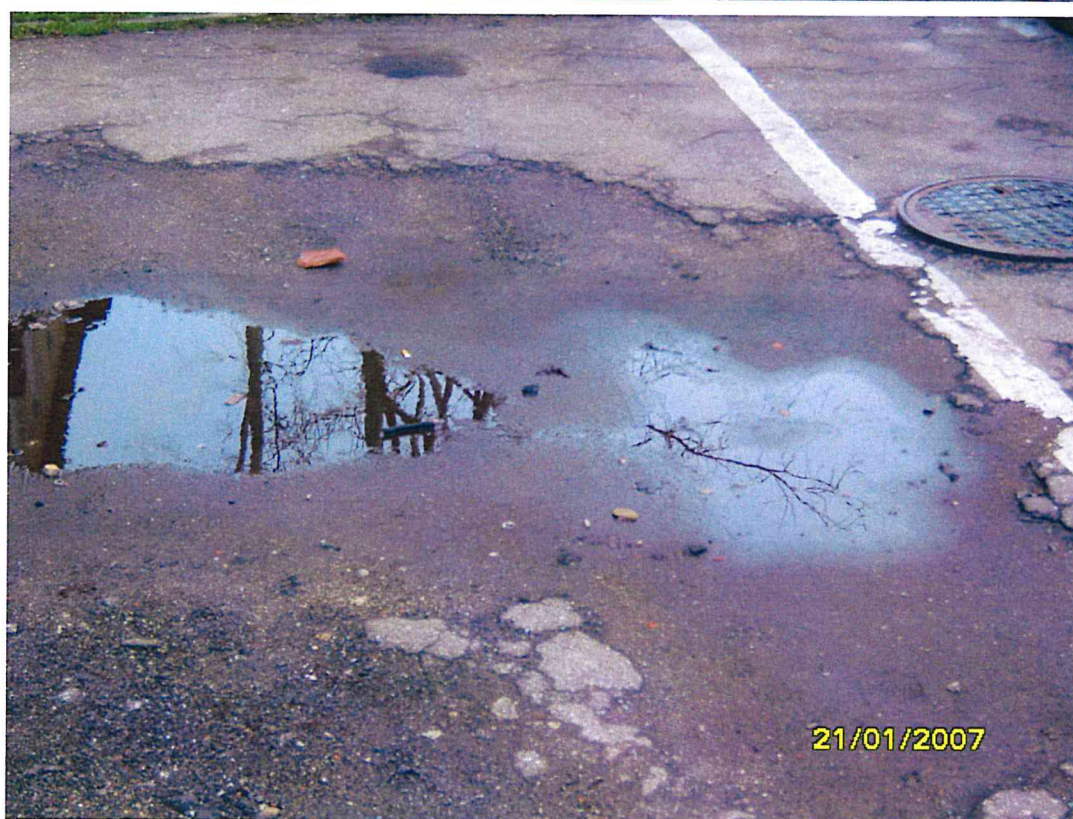
Widoczne ubytki nawierzchni asfaltowej

- Zerwanie uszkodzonej nawierzchni asfaltowej wraz z ewentualną podbudową i izolacją oraz oczyszczenie powierzchni płyty stopowej,
- Dokonanie oględzin stanu płyty żelbetowej i naprawa ewentualnych uszkodzeń,
- Usunięcie żeliwnych włączników przejazdowych oraz zazbrojenie i zabetonowanie zbędnych otworów, z uwzględnieniem koniecznej wentylacji bunkra
- Wykonanie izolacji typu ciężkiego na oczyszczonej płycie stropowej,

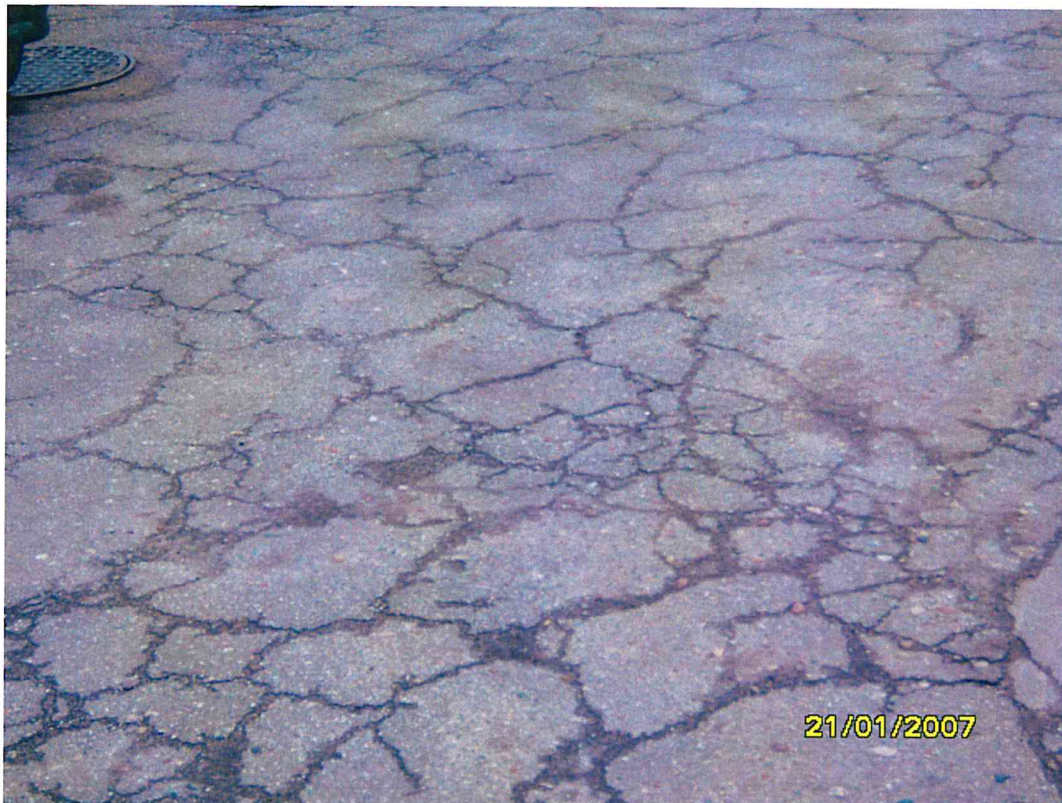
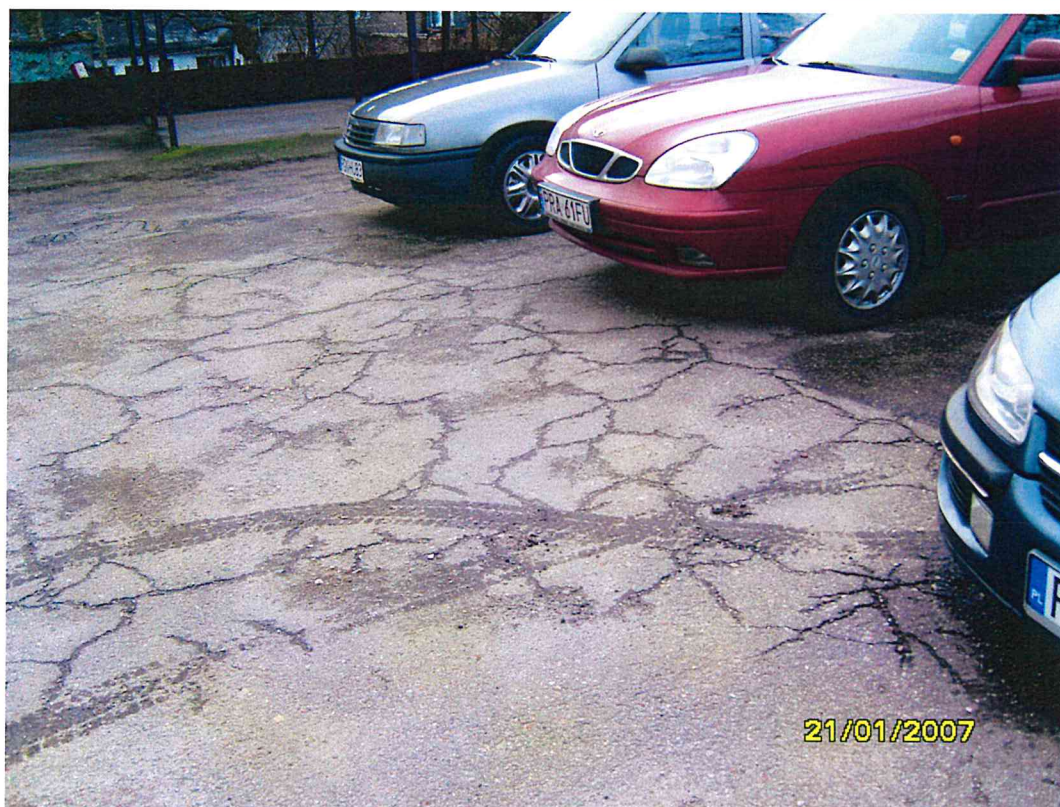
Widoczne spękania nawierzchni asfaltowej

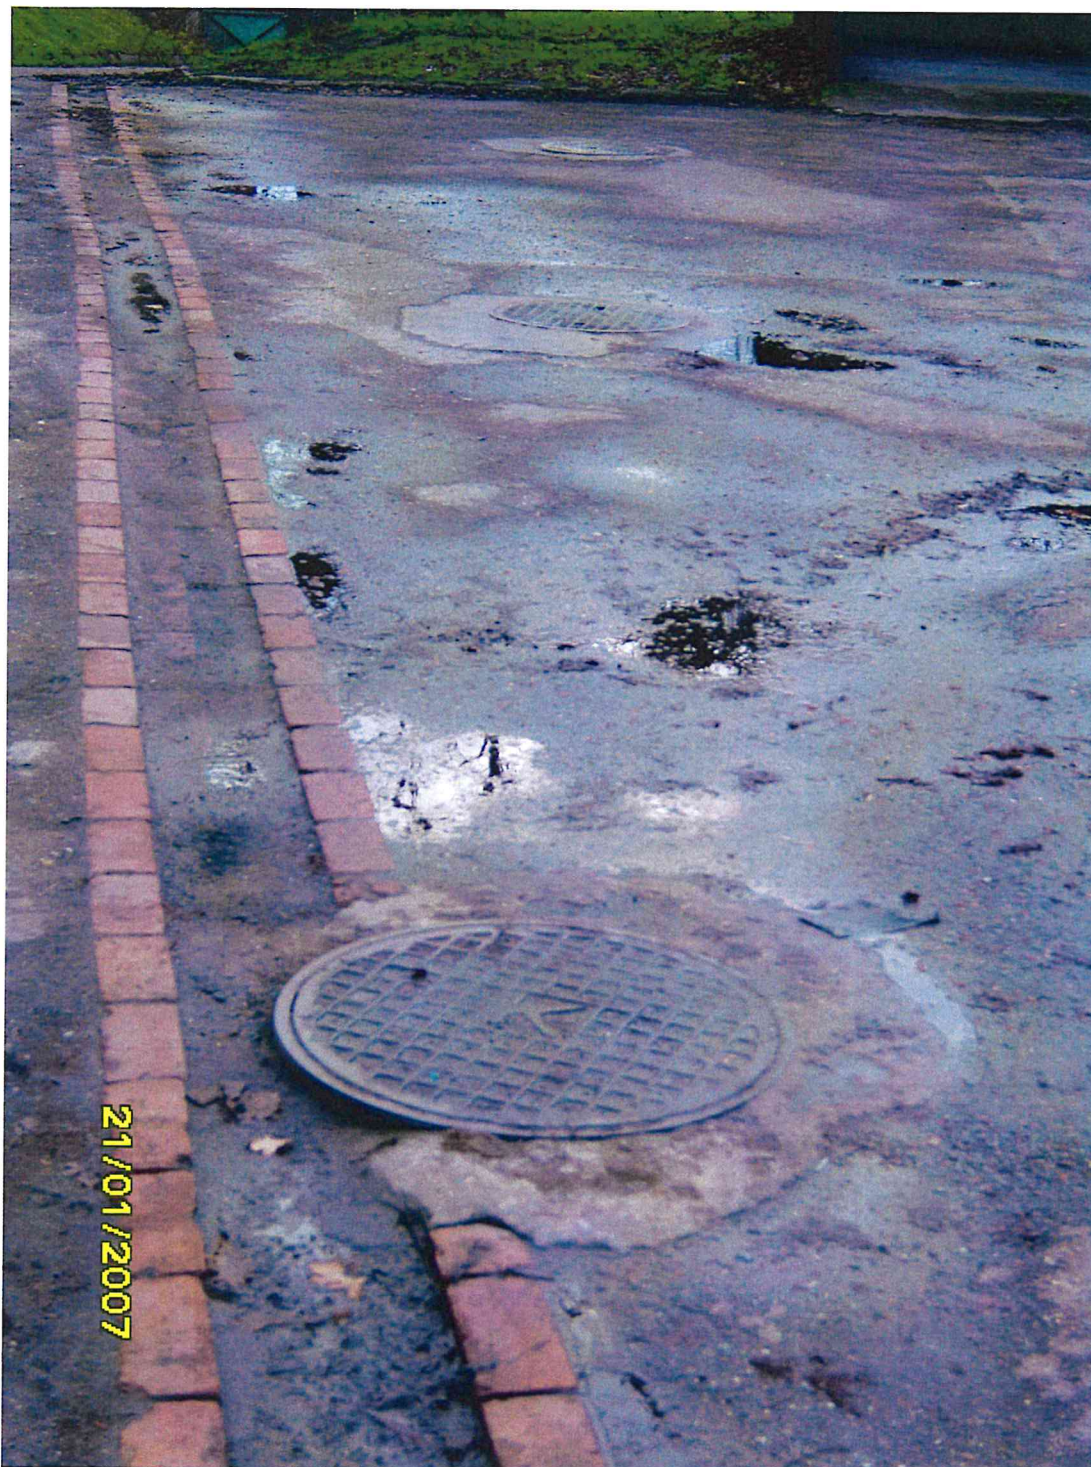
Widoczny niedrożny rynsztok  
oraz zespół 3 wjazdów - połączenie uszczelniono betonem

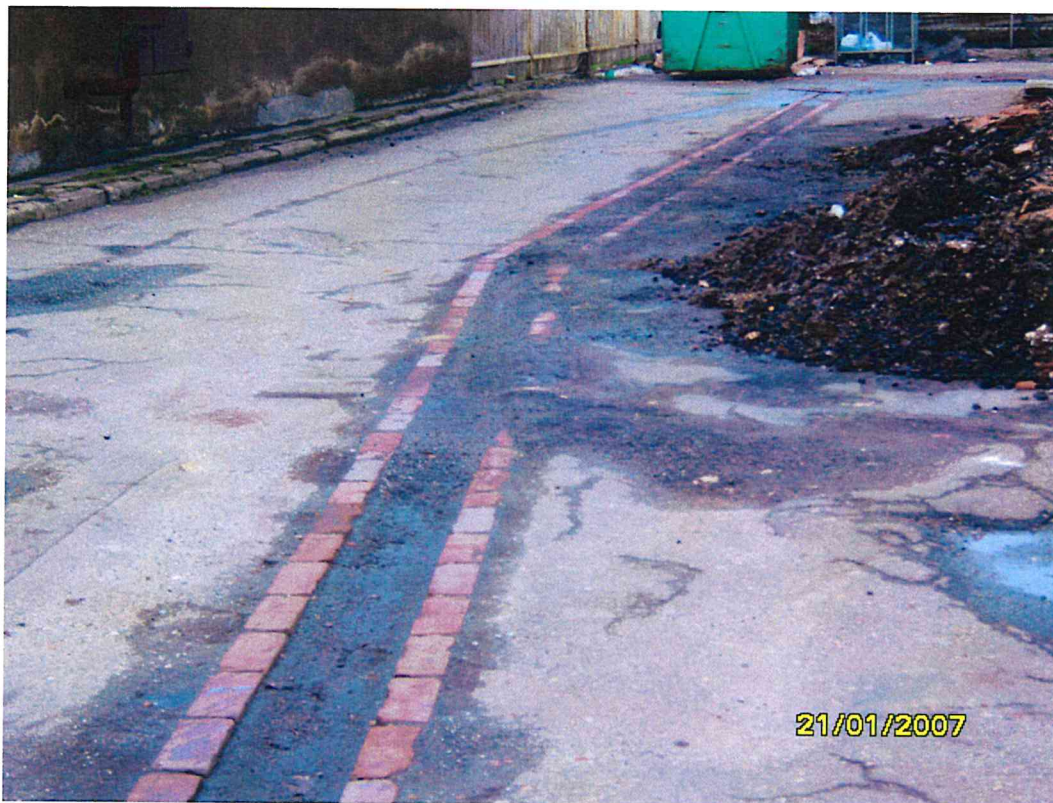
Widoczny niedrożny rynsztok

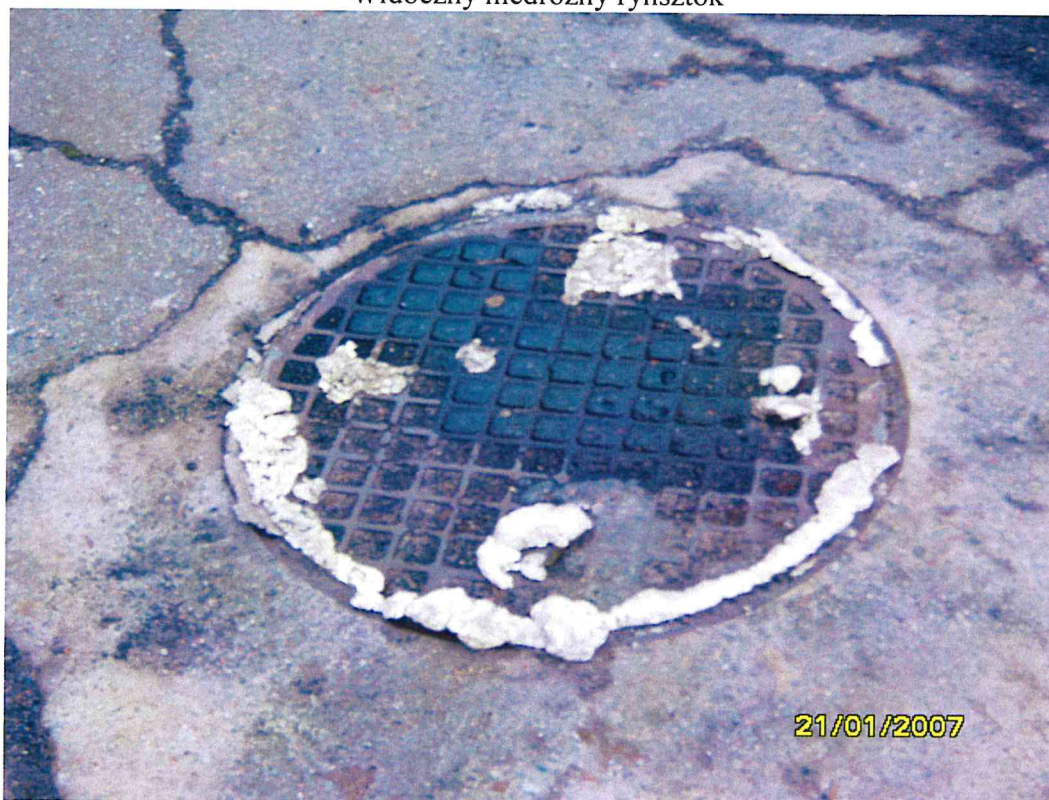
Widoczna próba uszczelnienia wjazdu

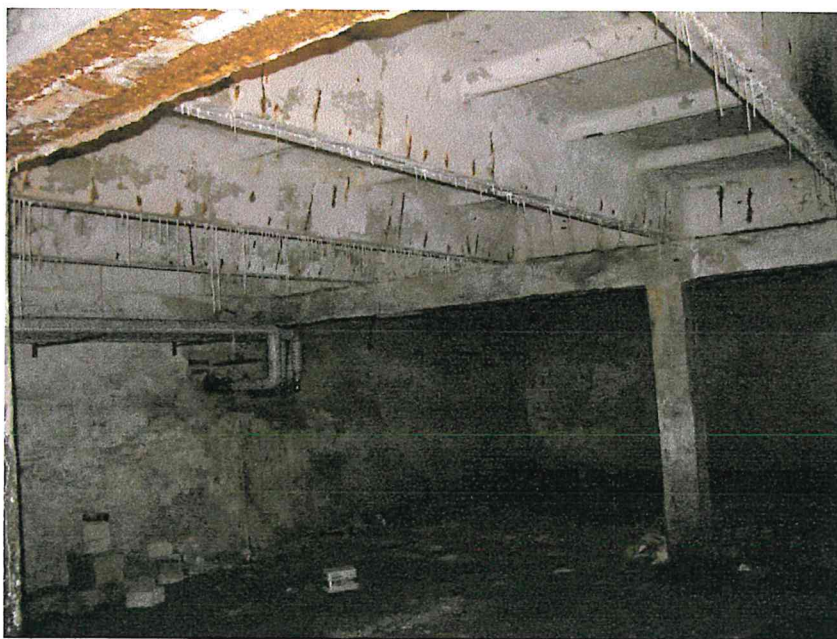
Korozja betonu w stropach, otulinie betonowej stalowych belek i słupów spowodowana działaniem kwasów ( $\text{HCl}$ ,  $\text{H}_2\text{SO}_4$ ) jest szkodliwa jeśli chodzi o trwałość konstrukcji betonowej. Kwasy reagują z wodorotlenkiem wapnia oraz glinianami i krzemianami obecnymi w cemencie, w wyniku czego powstają łatwo rozpuszczalne związki ulegające wymyciu z betonu. Proces ten stopniowo prowadzi do zwiększenia porowatości betonu i obniżenia jego właściwości wytrzymałościowych.

Zdj. Nr 1 Wymyte z betonu (na styku płyt panwiowych) związki chemiczne są potwierdzeniem znacznej korozji betonu.

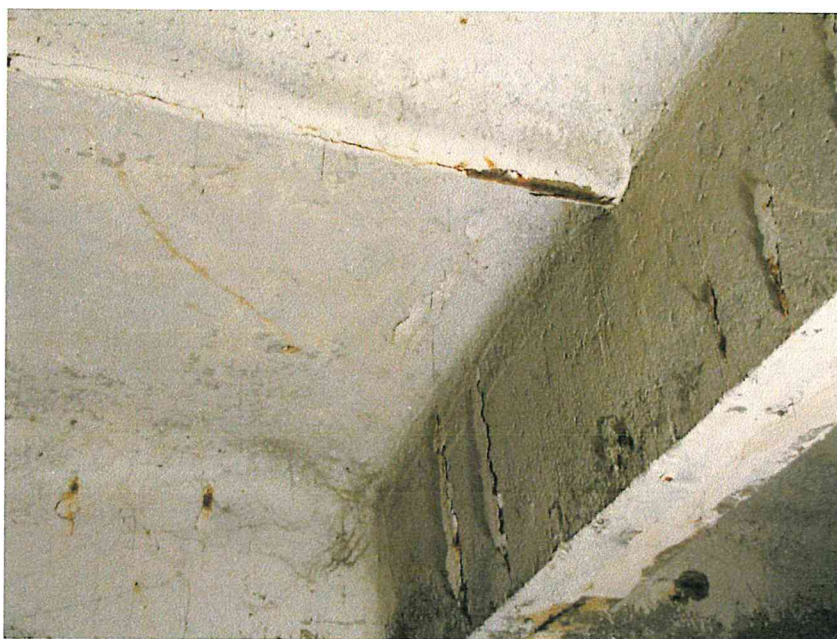
Reakcja dwutlenku węgla obecnego w otoczeniu (powietrze i woda) ze składnikami stwardniałego betonu cementowego nazywa się karbonatyzacją. Proces ten rozpoczyna się na powierzchni i postępuje w głąb betonu prowadząc do niszczenia konstrukcji żelbetowych, ponieważ pozbawia on beton właściwości ochronnych wobec stali. Głównym czynnikiem rozpoczynającym karbonatyzację jest dwutlenek węgla zawarty w powietrzu i w wodzie deszczowej. Karbonatyzuje on wapno zawarte w betonie w postaci stwardniałego wodorotlenku wapnia – zwiększając wytrzymałość betonu w tej strefie. Ze względu na wiązanie wodorotlenku wapnia przez dwutlenek węgla zasadowość betonu maleje i pH spada nawet do wartości 8,3 i nie stanowi już ochrony dla zbrojenia przy  $\text{pH} = 11,8$ . Reakcja ta rozpoczyna proces korozji (utleniania) zbrojenia w betonie. Na powierzchni stali tworzy się tlenek żelaza, który powiększając swoją objętość zaczyna „odpychać” warstwę betonu od zbrojenia. W efekcie tego procesu najpierw tworzą się drobne pęknięcia, a następnie betonowa otulina zbrojenia zaczyna odpadać odsłaniając pręty.

Zdj. Nr 2 *Proces korozji stali w płytach stropowych spowodował „odepchnięcie” betonu w ściankach pionowych i żebrach.*

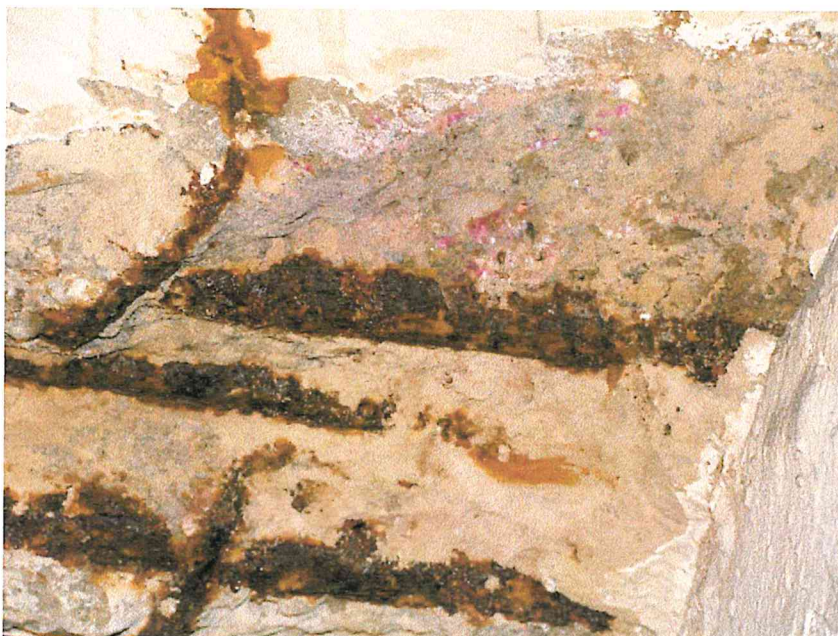
Zabarwienie betonu w płytach stropowych na kolor lekko różowy uzyskał beton na głębokości 2 – 3cm tj. poza strefą ochronną stali, powodując jej korozję na całym obwodzie.

Zdj. Nr 3 Odkrywka stali w żebrze obwodowym na głębokości 3cm. Kolor betonu lekko różowy wskazuje na brak zobojętnienia i  $pH > 10,5$  dopiero poza strefą otulenia stali.

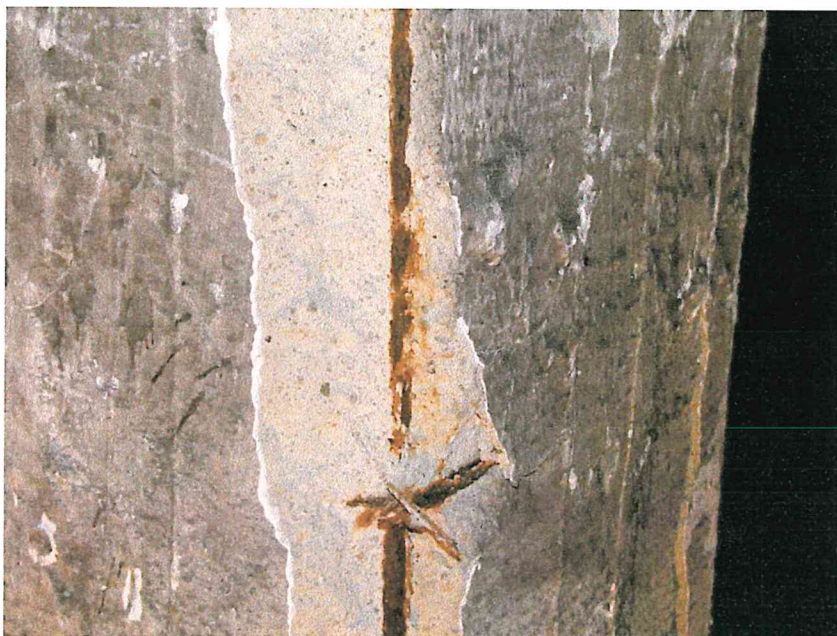
Zdj. Nr 4 Wykonana odkrywka słupa nr VI wykazuje „zobojętnienie” betonu na całej wysokości. Ubytek stali przekracza 50% (zamontowana stal  $\varnothing 10$  ma w niektórych miejscach średnicę poniżej 5mm).

Wykazane „zobojętnienie” betonu słupa nr VI, oraz spękania betonu na całej jego wysokości spowodowane korozją stali zaobserwowano na każdym słupie.

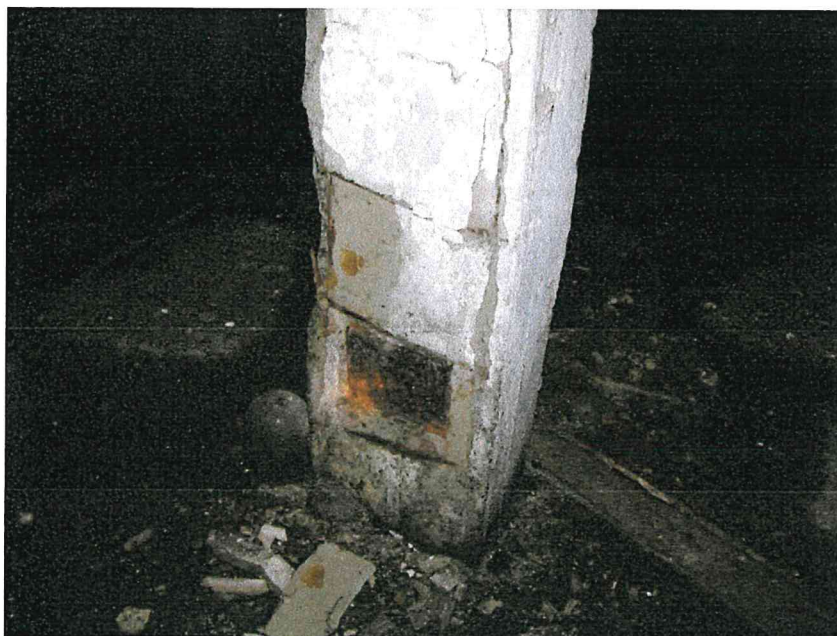
Zdj. Nr 5 Spękania pionowe i poziome betonu ochronnego słupa w miejscu zamontowania zbrojenia oraz silne skorodowanie konstrukcji stalowej słupa wykonanej z 2 x ceownik180. Głębokość korozji stali przekracza 3mm.

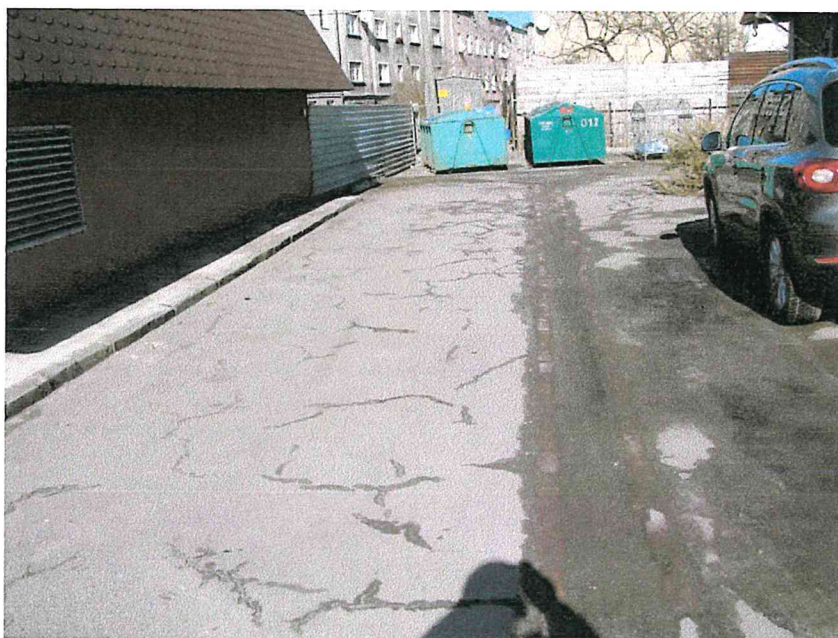
*Zdj. nr 6 Stan nawierzchni asfaltowej w opisanym obszarze. W połowie szerokości stropu wykonano koryto odwadniające.*

Nawierzchnia asfaltowa ułożona na stropie jest spękana na całej powierzchni i posiada liczne muldy zakłócające szybki spływ wody do liniowego odwodnienia, które z braku konserwacji jest niedrożne lub zniszczone.

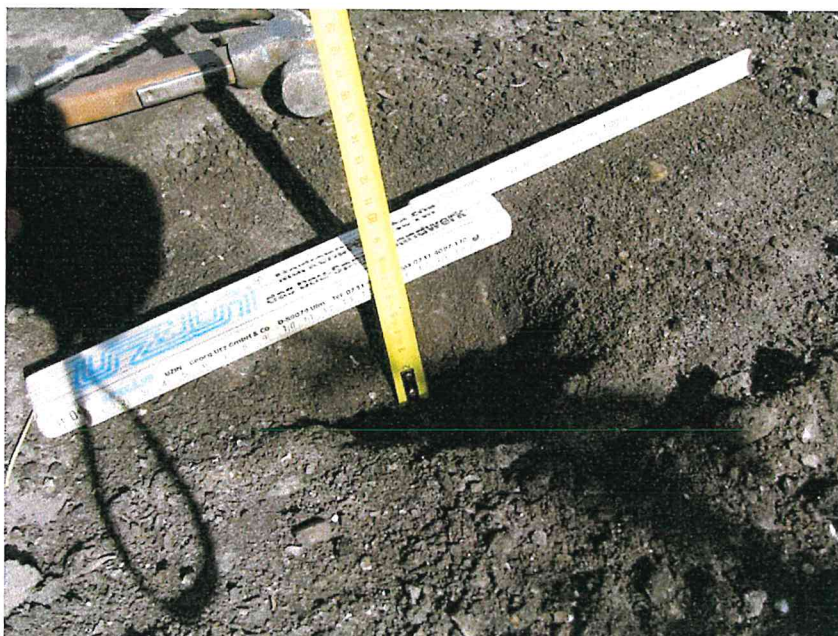
Zdj. nr 7 Grubość asfaltobetonu w wykonanych odkrywkach wynosiła 5 – 6cm. Górna warstwa żelbetowej płyty zniszczona jest na grubości 3 – 4cm.

W wyniku dokonanych przewiertów stropu stwierdzono, że izolacja z papy została ułożona na płytach panwiowych, a grubość stropu monolitycznego wynosi 13 – 14cm.

Wykonane odwierty (wiertarką udarową) w płycie stropowej wykazały duże zawilgocenie betonu (powyżej 60%) oraz niską wytrzymałość betonu.

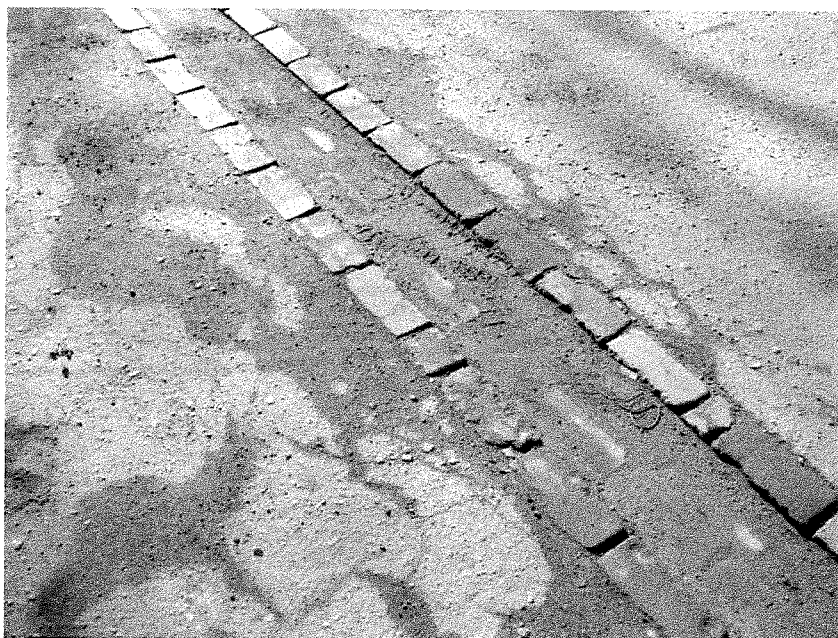
Zdj. nr 8 Stan techniczny koryta odwadniającego, które nie posiada właściwego spadku podłużnego.

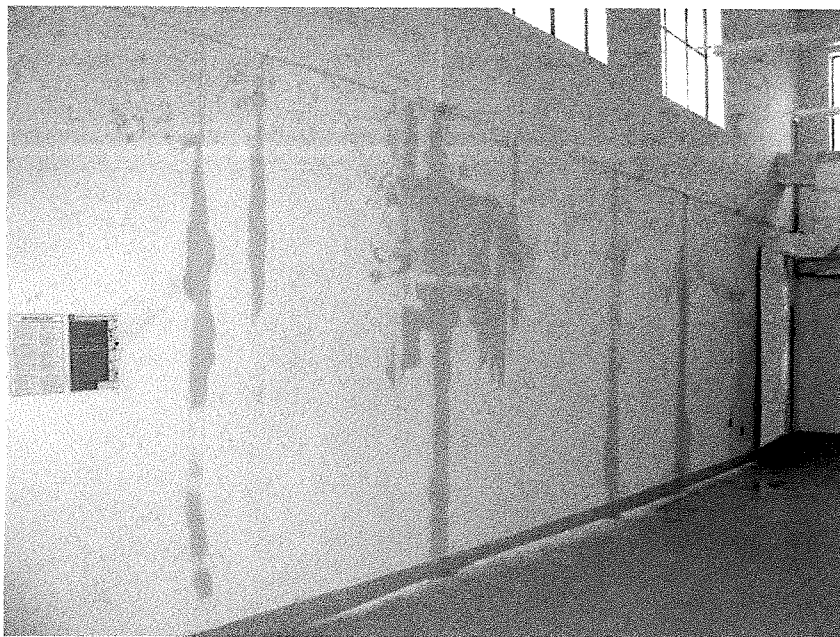
Styk płyty stropowej ze ścianą budynku kotłowni nie posiada wyraźnie wykształconego przeciwspadku lub holki betonowej, co powoduje przenikanie wód powierzchniowych lub z topniejącego śniegu (w wyniku przenikania ciepła) przez ściany kotłowni.

Zdj. nr 9 Zacieki ścian budynku kotłowni na poziomie „-1”.

Również należy ograniczyć proces degradacji ścian budynku kotłowni – niedawno wyremontowanego poprzez wykonanie izolacji przeciwwodnej na styku ze stropem magazynu oraz wykonanie holki betonowej i przeciwpadów w nawierzchni asfaltowej.
